## 2.4.6 Buanderie

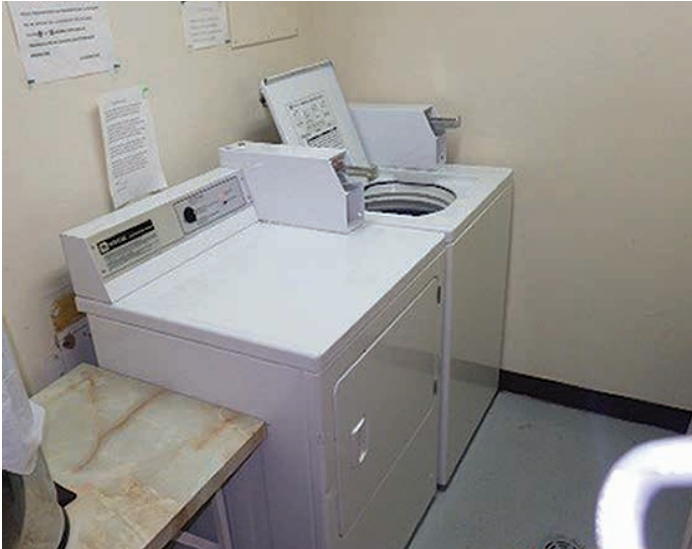
Les équipements de buanderie sont souvent négligés. L'accumulation de poussière derrière ces équipements de même qu'une légère fuite d'eau sont des réalités fréquentes.

Il faut vérifier l'état du plancher sous la laveuse et les fuites possibles par les robinets d'alimentation en eau. Souvent écrasé derrière la sècheuse, le conduit de sortie doit aussi être vérifié, car lorsqu'il n'est pas étiré à plus de 80% de sa capacité (lorsqu'il s'agit d'un conduit flexible), il restreint l'évacuation, créant de l'humidité à l'intérieur du bâtiment ainsi qu'un mauvais séchage ou un séchage beaucoup plus long. Il est recommandé de faire inspecter et nettoyer les conduits de sècheuses afin d'éviter les problèmes. Plusieurs compagnies se spécialisent dans ce genre de services.
